## LIUKUTARRAINTEN TARKASTAMINEN JA VAIHTAMINEN LAATUVIRHEEN VUOKSI

Capital Safety Group Ltd. Valmistamissa **Sala PLRG1/REM liukutarraimissa** on havaittu laatu-  
virhe, joka voi vaarantaa käyttäjän turvallisuuden. Näitä tuotteita on toimitettu myös Suomeen.  
Valmistajan edustajan ilmoituksen mukaan virheellisiä tuotteita on ollut kahdesta valmistuserästä  
n. 40 %.

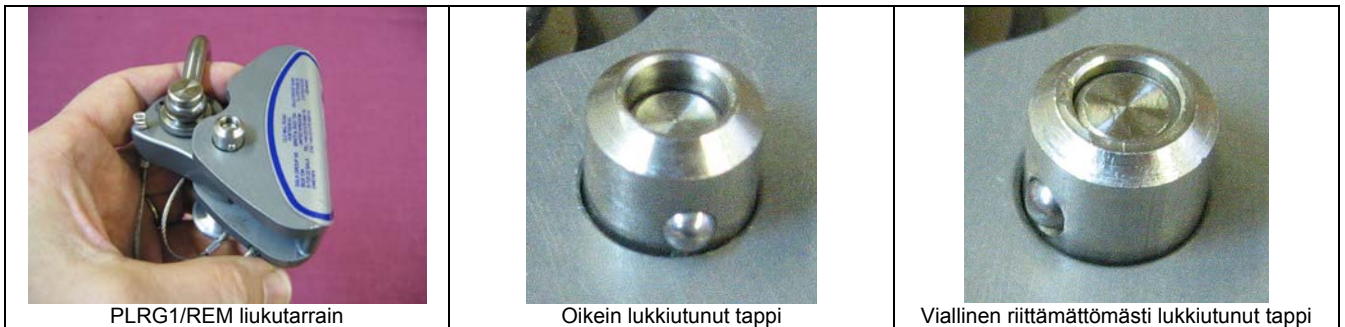
**Laatuvirhe heikentää liukutarraimen lukkotapin lukituskykyä ja se voi avautua vähäisellä  
voimalla.**

- 1) Vedä lukitusasennossa olevaa lukitustappia käsivoimin voimakkaasti auki. Tappi ei saa avautua eikä siitä saa irrota osia
- 2) Katso että lukkotapin keskipinna on yllä olevan keskimmäisen kuva mukaisesti holkin sisällä.
- 3) Varmista, että osat toisiinsa liittävät vaijerit ovat kunnolla kiinni.
- 4) Jos tuote ei läpäise tarkastusta, poista se käytöstä ja palauta meille.

**Mikäli tarraimen tarkastuksessa käy ilmi, että siinä on sen turvallisuutta heikentävä virhe,  
se on poistettava käytöstä.**

Suojalaite Oy toimittaa veloituksetta uudet liukutarraimet niille asiakkailleen, joille on toimitettu  
tarkastuksessa vialliseksi todettavia liukutarraimia. **Palauttakaa vialliset tarraimet allaolevaan  
osoitteeseen. Lisätkää pakkaukseen mukaan tarkat yhteystietonne.**
